## Inventaire partiel des biens immobiliers\_Etat de Fribourg, Institut agricole de l'Etat de Fribourg

### L'Areney - Relevé

Date du relevé: **29.03.2023**

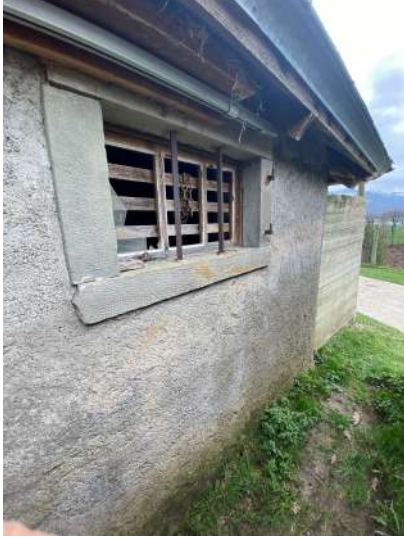
Fenêtre écurie

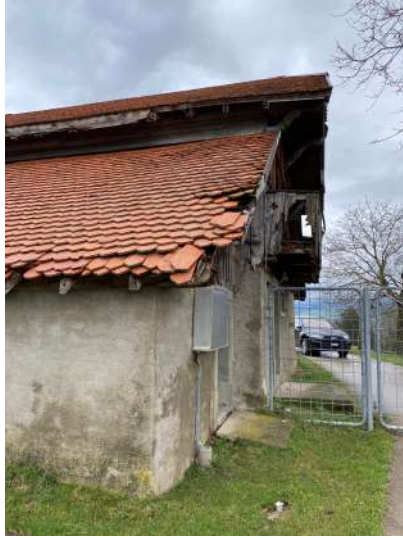
Avant-toits et larmiers

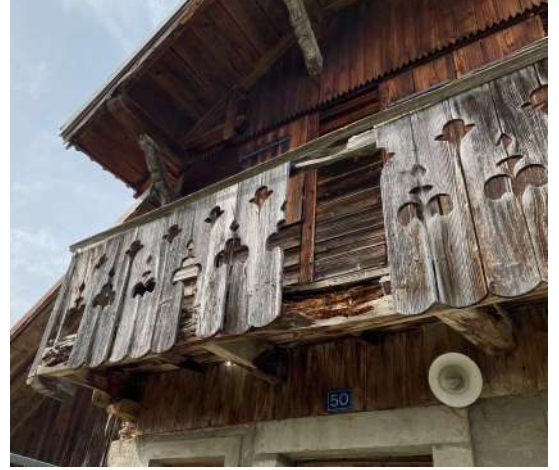
Façades	Façade S.E: Partie maçonnée état moyen. Fissure au raccord de l'agrandissement Partie bois mauvais état, balcon et garde-corps très mauvais état (risque d'effondrement)_Avant-toit éclaté Façade S.O: Etat moyen Façade N.O: Partie maçonnée état moyen. Quelques fissures et traces d'humidité en pied de façade. Annexe angle Nord éclaté Partie bois (pignon pont de grange) mauvais état, lames bois pourries Façade N.E: Etat moyen
Toiture	Corps principal: état mauvais_tuile plates parfois cassées ou manquantes. Avants-toits, larmiers et chevrons extérieurs en très mauvais état, parfois manquants. Corps étable : état mauvais_plaques fibo-ciment (sur ancien tavillon) parfois cassées. Mousse. Cheminée état mauvais
Charpente	Mauvais état_Parties extérieures pourries ou manquantes. Certains chevrons renforcés Structure plancher sur étable mauvais état. Cuisine : poutre suspendue au plancher
Ferblanterie	Etat moyen_plus récent. Certains éléments de toiture ne comportent pas de ferblanterie Noue sud-Ouest état mauvais (oxydée)

Balcon et garde-corps

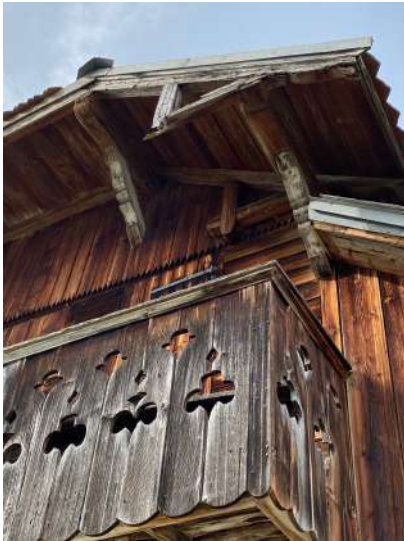
Avant-toit pignon

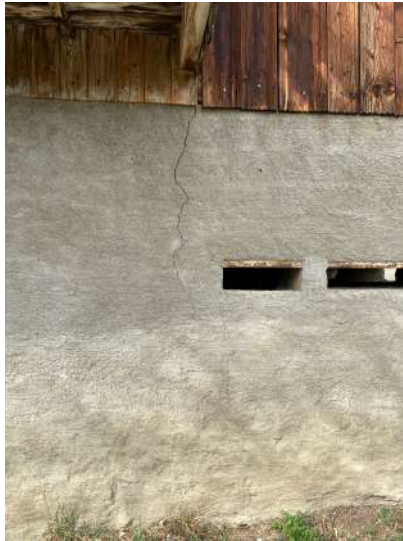
Fissure maçonnerie façade S.E.

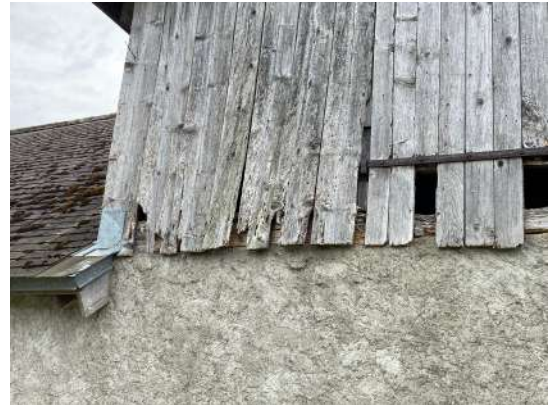
Lames bois pont de grange façade N.O

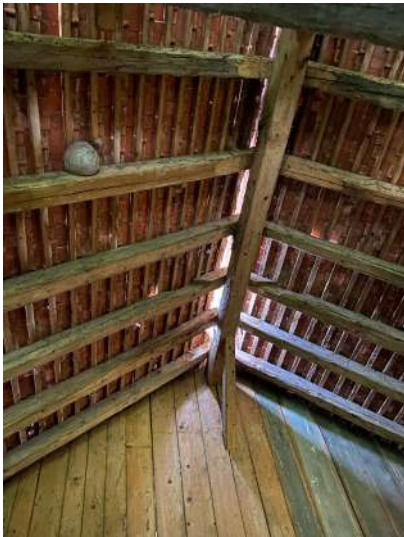
Etanchéité du faîte

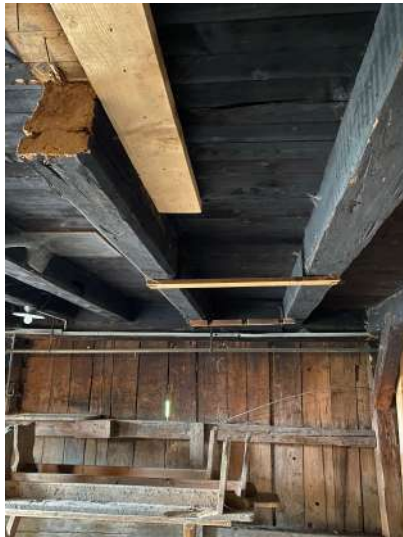
Poutraison sciée cuisine

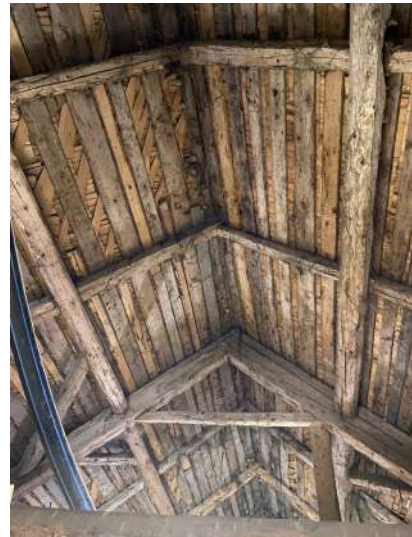
Etat général de la charpente
