**Instandstellung der Scheune auf dem Gelände
der Johanniterkomturei, Untere Matte in Freiburg**

Anfrage

Antwort des Staatsrats

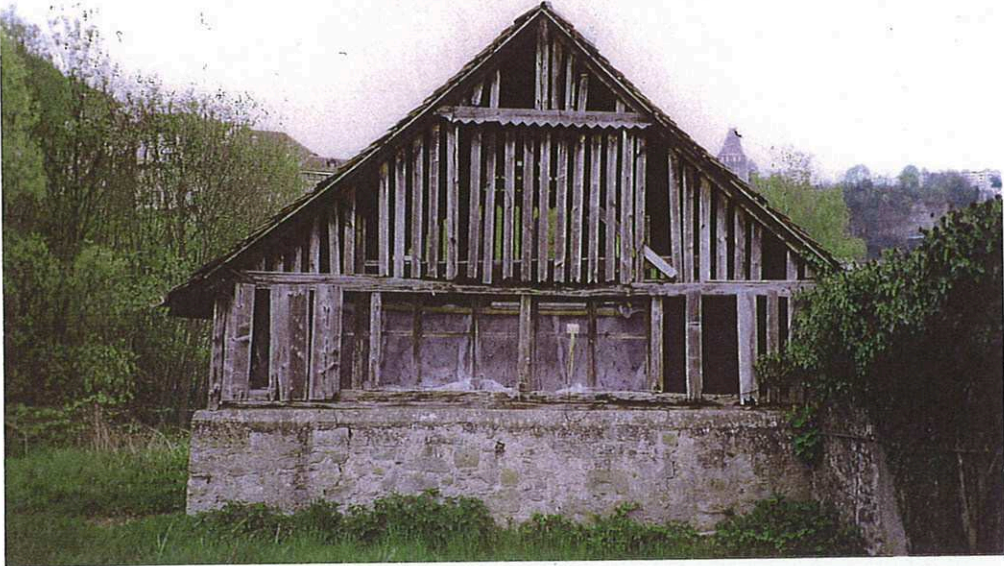
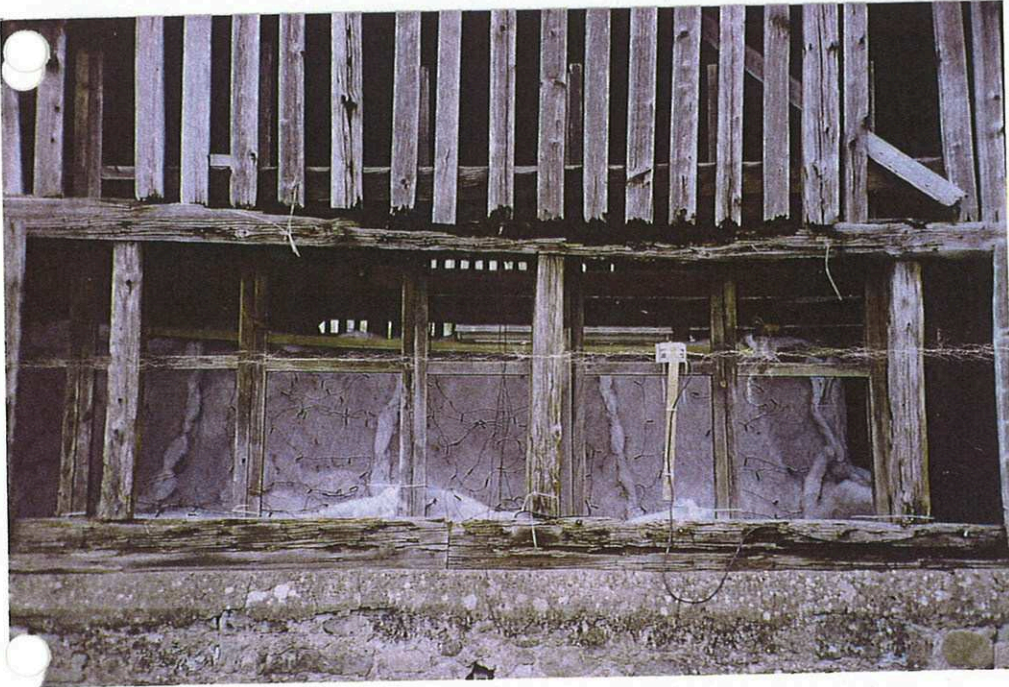
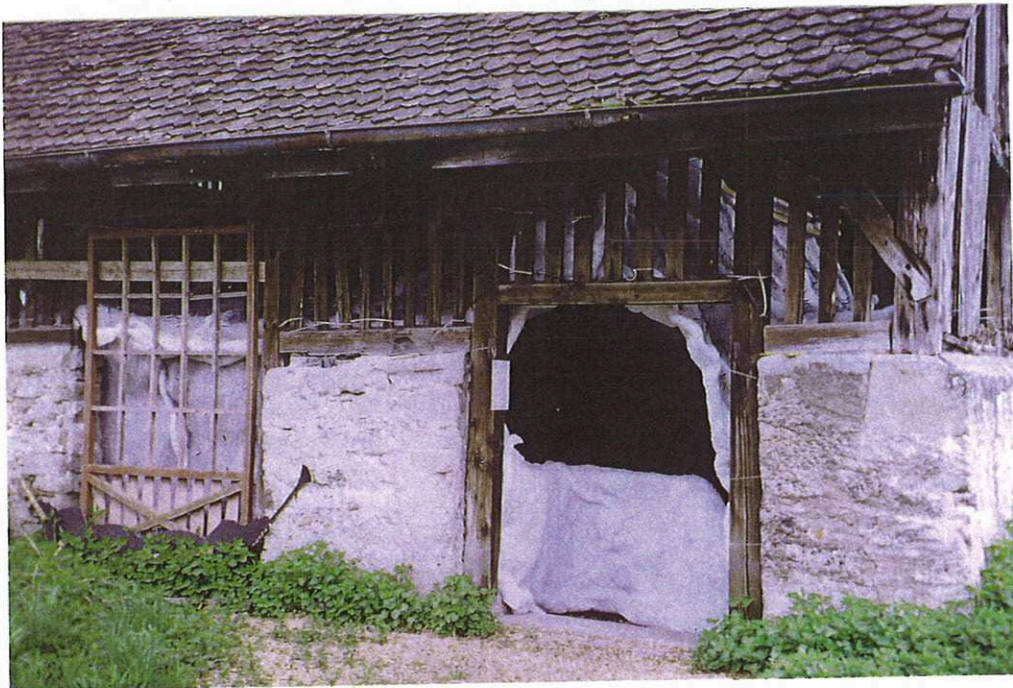
Auch die Scheune ist in einem desolaten Zustand, wie die beigelegten Fotos bezeugen: Die Holzwände sind voller Löcher, mehrere Bretter fehlen. Auch Dachziegel fehlen, sodass Wasser in das Gebäude dringen und dort Schäden anrichten kann.

Das Mauerwerk ist in einem recht guten Zustand, doch muss es an einigen Stellen verstärkt werden. Dort, wo die Mauern das Holzgerüst stützen, müssen sie saniert werden. Die Aussenseiten der Mauern müssen teilweise saniert und neu verputzt werden.

Das Holzgerippe der Fassaden und die Holzspaltentäfelung müssen vollständig erneuert werden. Die fehlenden Türen auf der Gartenseite müssen ersetzt werden.

Der Dachstock scheint in einem guten Zustand zu sein, doch müssen die Sparrenenden teilweise oder vollständig erneuert bzw. ersetzt werden. Dachhaut, Lattung und Spenglerarbeiten müssen komplett ersetzt werden.

Eine Instandsetzung wäre 2012/13 denkbar, je nach verfügbaren Mitteln. Es wurde noch keine Kostenschätzung für diese Arbeiten vorgenommen. Auch sind diese Kosten nicht im Voranschlag für die gegenwärtig laufende Sanierung des Hauptgebäudes enthalten. Aufgrund der Typologie ist vorerst nicht geplant, dass das Amt für Kulturgüter die Scheune nutzt, auch wenn diese Bestandteil der ganzen Johanniterkomturei-Anlage mit ihren Gärten und Gebäuden ist.
