## Inventaire partiel des biens immobiliers\_Etat de Fribourg, Institut agricole de l'Etat de Fribourg

### L'Areney - Relevé

Date du relevé: **29.03.2023**

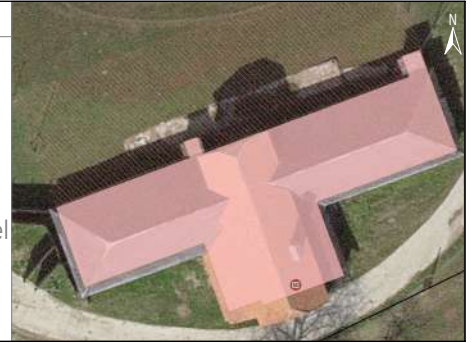
Façades	Façade S.E: Partie maçonnée état moyen. Fissure au raccord de l'agrandissement Partie bois mauvais état, balcon et garde-corps très mauvais état (risque d'effondrement)_Avant-toit éclaté Façade S.O: Etat moyen Façade N.O: Partie maçonnée état moyen. Quelques fissures et traces d'humidité en pied de façade. Annexe angle Nord éclaté Partie bois (pignon pont de grange) mauvais état, lames bois pourries Façade N.E: Etat moyen
Toiture	Corps principal: état mauvais_tuile plates parfois cassées ou manquantes. Avants-toits, larmiers et chevrons extérieurs en très mauvais état, parfois manquants. Corps étable : état mauvais_plaques fibo-ciment (sur ancien tavillon) parfois cassées. Mousse. Cheminée état mauvais
Charpente	Mauvais état_Parties extérieures pourries ou manquantes. Certains chevrons renforcés Structure plancher sur étable mauvais état. Cuisine : poutre suspendue au plancher
Ferblanterie	Etat moyen_plus récent. Certains éléments de toiture ne comportent pas de ferblanterie Noue sud-Ouest état mauvais (oxydée)

Fonds	Cuisine: état bon (béton)_ Etable: état mauvais (planches bois) Étage : état mauvais_risque d'effondrement plancher sur étable
Fenêtres	Etat mauvais_carreaux cassés
Portes extérieures	Etat moyen_porte apprenti S-O se déchausse. Porte pont de grange étage : état mauvais. Porte parc à biche cassée
Portes intérieures	Etat mauvais_Porte chambre étage défoncée
Equipements techniques	-
Chauffage / Sanitaires	-
Electricité	Fonctionne. Vieille installation à contrôler
Equipements de ferme	-
Extincteur	Oui
Amenagements ext.	Fosse à lisier côté Nord

Etat général plutôt mauvais, grande vétusté. Risque d'effondrement de certaines parties. Une remise en état demande un grand investissement.

Description investissements proposés		Date de la calculation: 29.06.2023
0 à 2 ans	Rénovation de toute la toiture, y compris ferblanterie Remplacement ou renforcement de parties de charpente et poutraison de l'étage Réfection des avants-toits Remplacement des lames bois en façade et du balcon Remplacement du fond de l'étable et du plancher de l'étage Remplacement des portes et fenêtres Rénovation de la maçonnerie en pierre	
3 à 5 ans		
6 à 10 ans
